(Politechnika Gdańska WILIŚ, adaptacja na cele remontu, firma Wilde Engineering)

### **Hala OLIVIA**

### System monitoringu technicznego hali SMT OLIVIA -2

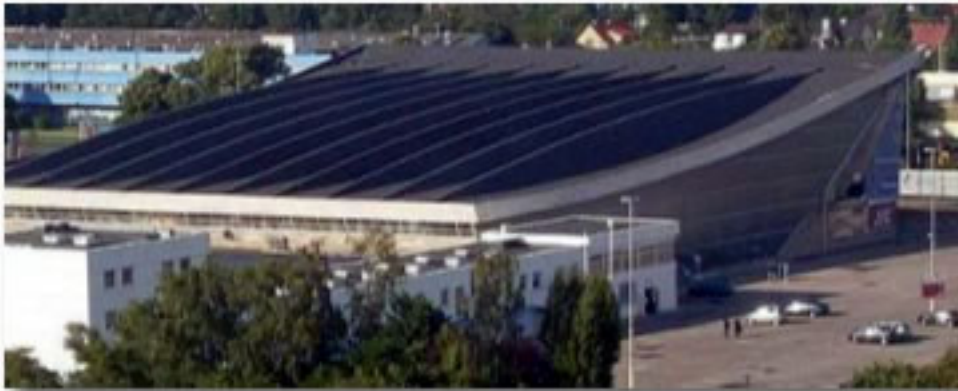
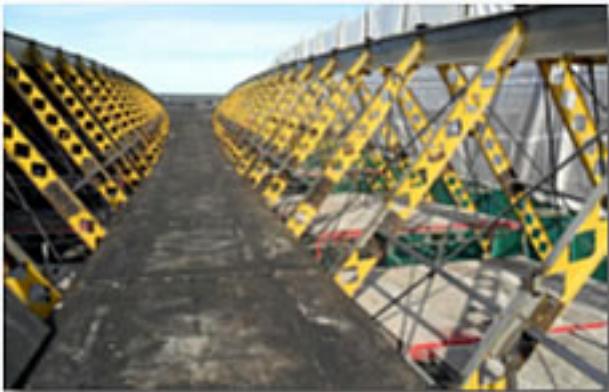
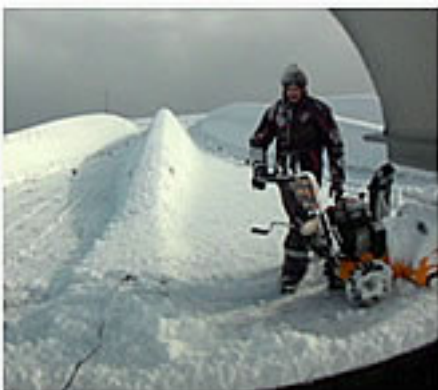
Dach hali „Olivia” jest konstrukcją prętowo-ciężnową. Stalowe dźwigary są sprężone kablami w pasie dolnym (rozpiętość dźwigara 78 m). W 2004 roku zaobserwowano wyboczenie słupków w dźwigara skrajnego. W 2008 roku, obiekt został dopuszczony do użytkowania pod warunkiem natychmiastowego usuwania śniegu i prowadzenia stałego monitoringu konstrukcji stalowej dachu.

Widok Hali „Olivia”

Dźwigary dachowe w trakcie instalacji

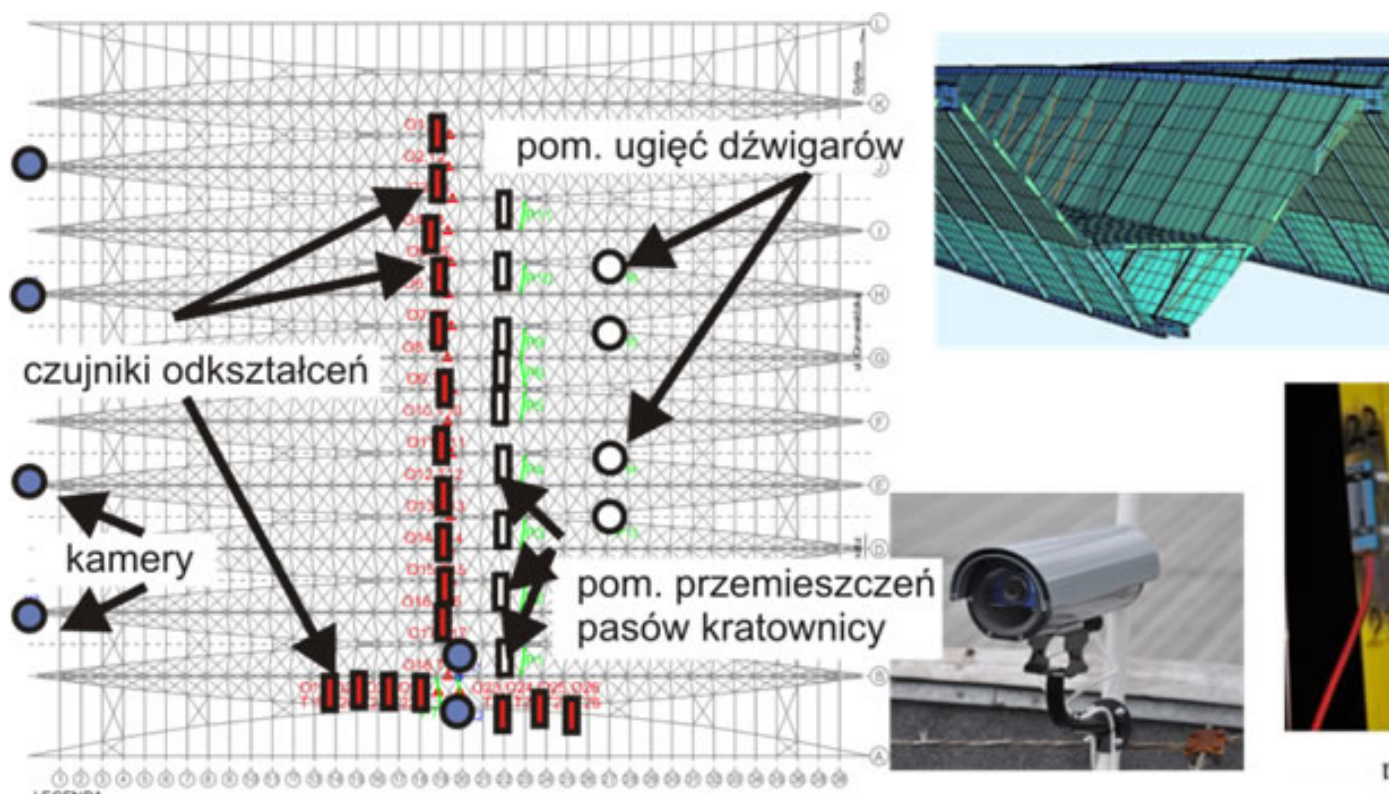
Położenie punktów pomiarowych MES dachu

Czujniki (kamera, Geokon i indukcyjne)

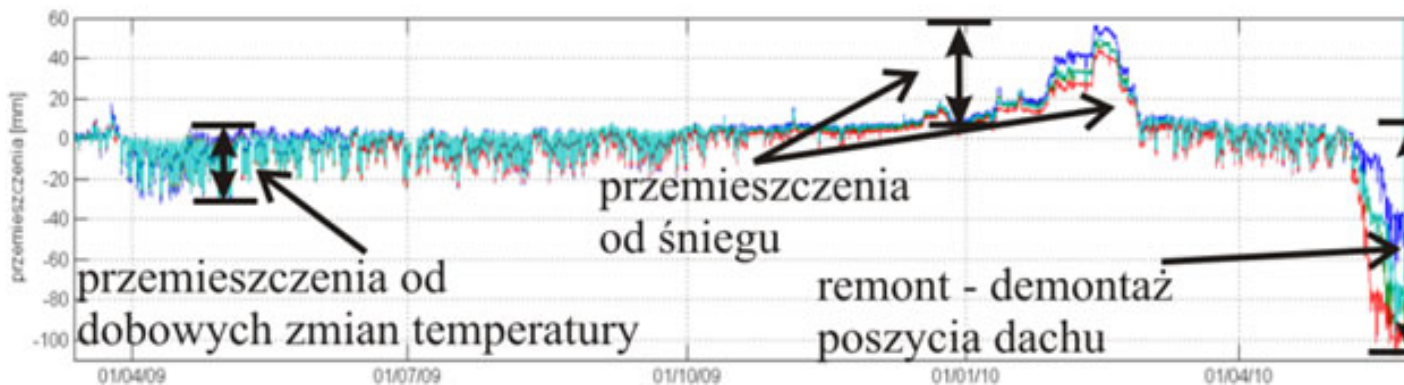
Pomiary przemieszczeń od marca 2009 do czerwca 2010 roku pokazały znaczny wpływ dobowych zmian temperatury na przemieszczenia dźwigarów dachu. Aktualizowany model MES bardzo dobrze odwzorowuje rzeczywiste zmiany ugięć także do zmian temperatury (rysunek poniżej).

Przemieszczenia dźwigarów dachu w czasie od 12.03.2009 do 06.06.2010

System wysłał **komunikat ostrzegawczy jeden raz**, w lutym 2010 roku, **informując o nieliniowym charakterze pracy konstrukcji**

. Po komunikacie wszczęto interwencyjną procedurę odśnieżania. W trakcie remontu wykryto uszkodzenia cięgien konstrukcyjnych dachu.
